# レシーバ班の活動

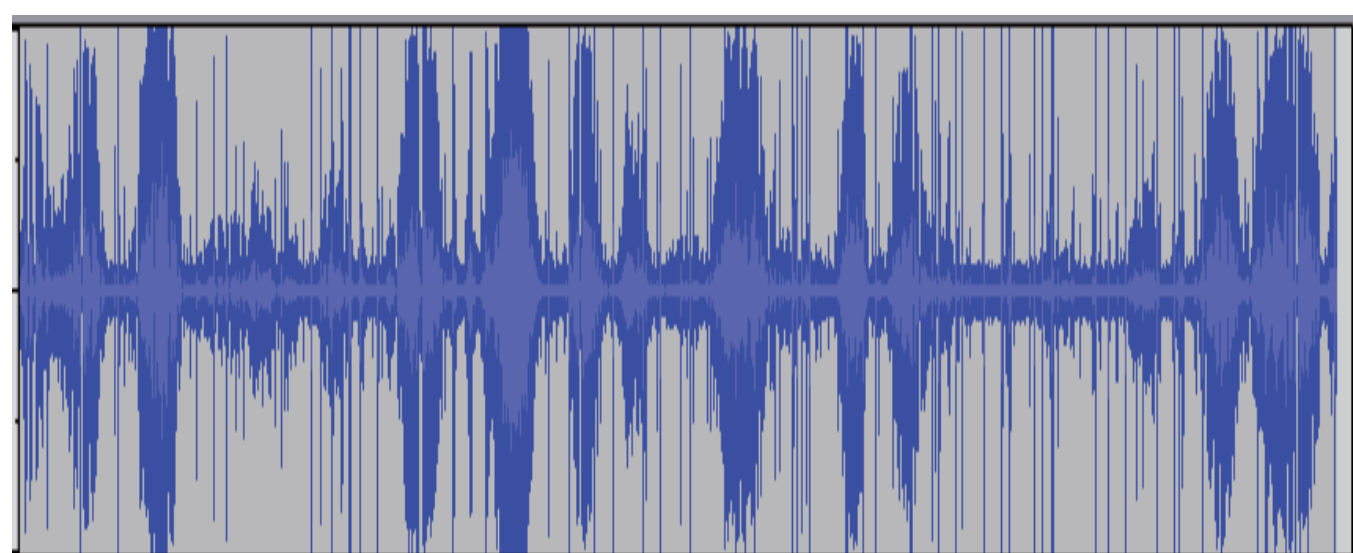
図 A. 作成したレシーバの 20.1MHz での入力波形

図 A と図 C の波形は周波数が異なる場合なので異なっていて良いが、図 B と図 D の場合は周波数が同じなので波形は少なくとも類似するはずなのだが、明らかに類似する点は見られない。このことから私たちが作成したレシーバは正常に動作していないということが推測される。

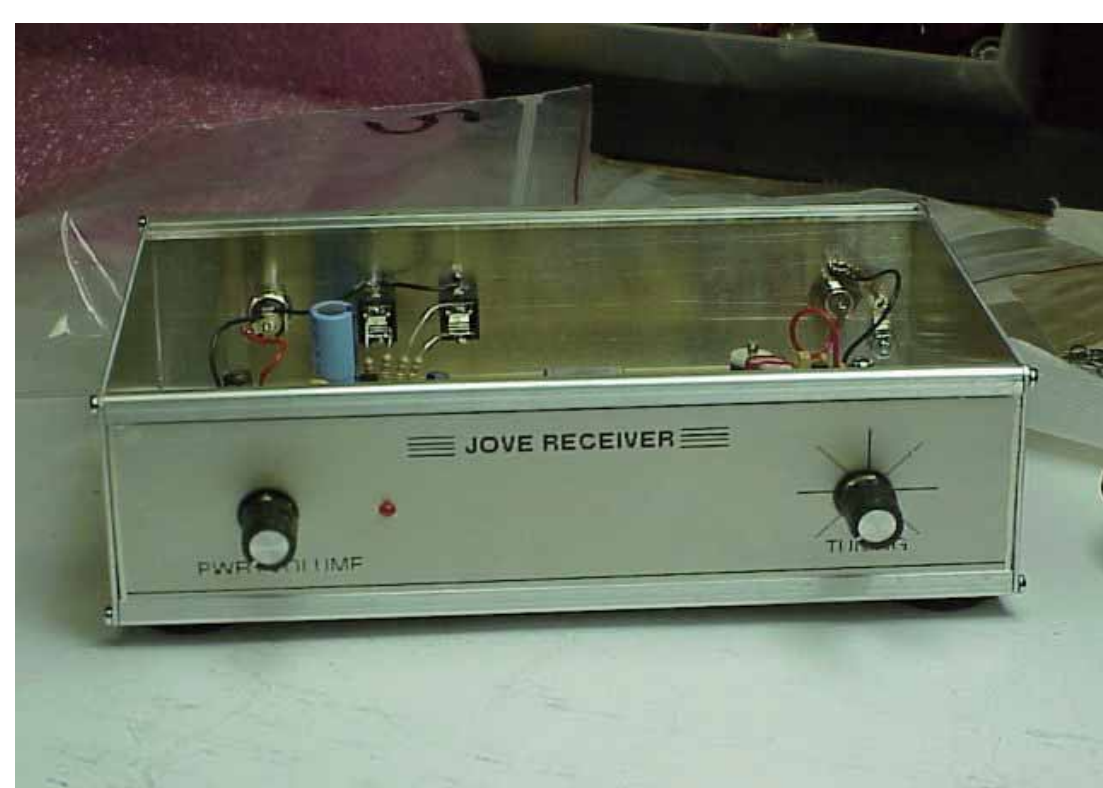
図 2. 作成したレシーバ

テスターを使用し回路の各部位の電圧を測定した結果、正常な値であったことから回路部品の接続ミスという可能性は低いといえる。したがって、考えられる要因は残る二つだが現段階では未検証であることから、二つのいずれかもしくは両方が原因で取り出す周波数帯がずれてしまっていると考えられる。これらは残された課題として今後も調査を続ける必要がある。
