公立はこだて未来大学インフラ長寿命化計画

令和3年3月 公立大学法人公立はこだて未来大学

本部棟劣化状況調査票

研究棟劣化状況調査票

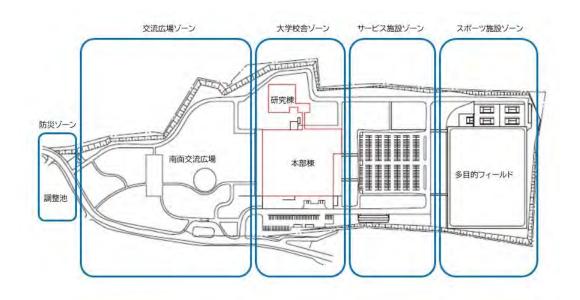
図3.ゾーニング図

キャンパスは、大学校舎ゾーン、サービス施設ゾーン、スポーツ施設ゾーン、交流広場ゾーン、防災ゾーンに分かれています(図3)。

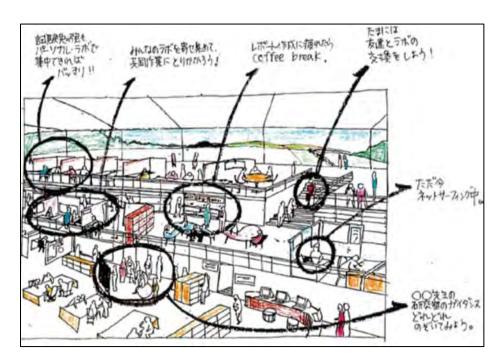
図 4. 設計スケッチ

校舎は5階建の本部棟(延床面積26,839.55 ㎡)と2階建の研究等(延床面積4,383.51 ㎡)の2棟で構成しています。本部棟、研究棟ともに壁面にガラス張りを多用し、開放的な空間を設けることによって本学のオープンスペース・オープンマインドの標語を体現し、自発的な共同学習を育む空間として設計しています(図4)。

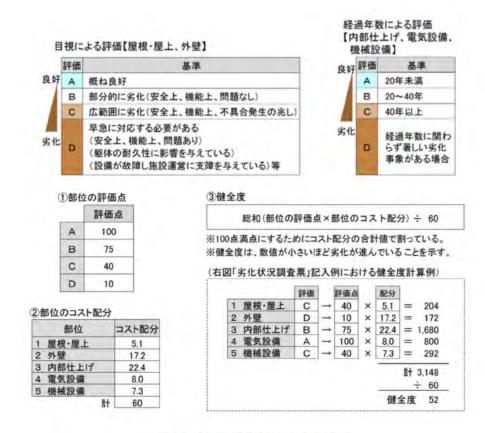
図 5. 評価・健全度の算定方法

それぞれの部位の劣化状況の評価については、屋根・屋上、外壁は、改修後 10 年以内のものや汚れている程度の概ね良好なものを A, 部分的なひび割れや排水不良などの劣化があるものを B, 広範囲にひび割れ、排水不良などの劣化や内部に小規模な雨漏り痕があるものを C, 広範囲に幅広のひび割れや排水不良による内部に複数の雨漏り痕があり、早急に対応する必要があるものを D として 4 段階による評価を行いました。電気設備、機械設備は経過年数が 20 年未満のものを A, 20 年~40 年未満のものを B, 40 年以上のものを C, 経過年数にかかわらず著しい劣化の事象がある場合を D として 4 段階による評価を行いました。

4 段階評価を行ったうえで、A を 100 点、B を 75 点、C を 40 点、D を 10 点と し、100 点満点で数値化した評価指標である健全度を算定しました。

健全度は数値が小さいほど劣化が進んでいることを示しています。

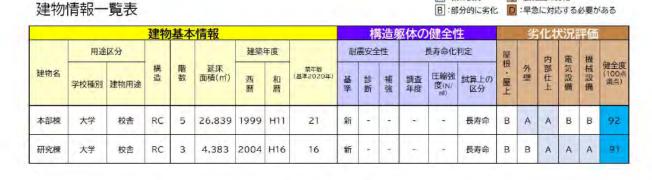
図 6. 建物情報一覧表

劣化状況評価において,いずれも A または B となり,健全度は本部棟(平成 11年度竣工)で 92点,研究棟(平成 16年度竣工)で 91点となりました。

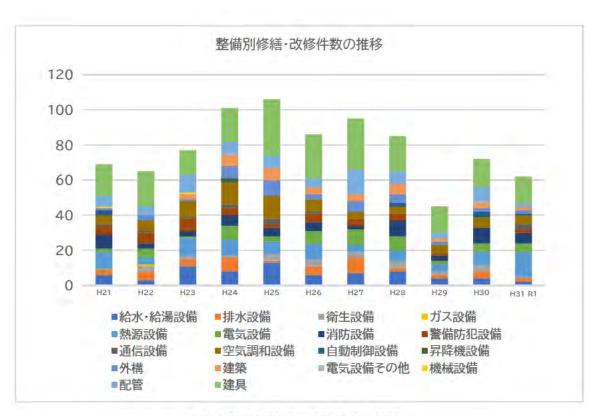
図 7. 設備別修繕・改修件数の推移

平成21年度から令和元年度(平成31年度)までの10年間の修繕・改修件数のでは、最も多いのは「建具」となっており、次いで「熱源設備」、「空気調和設備」、「配管」、「給水・給湯設備」、「消防設備」、「電気設備」、「排水設備」、「外構」の順に多くなっています。最も多い「建具」は、日常的に開閉するドアの建て付け調整やドアクローザーの破損修理が主な原因です。過去10年間では平成25年度をピークに修繕件数は緩やかに減少傾向が見られます。修繕実績については、開学以来のデータを整理し、今後も蓄積していく必要があります。

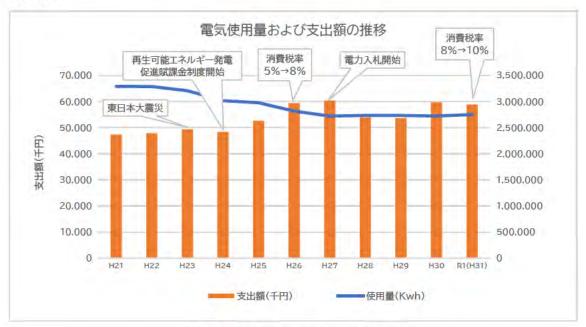
図 8. 電気使用量および支出額の推移

過去 10 年間の電気使用量の推移を見ると、緩やかに減少しています。平成 21 年度の使用量は 3,288,920kwh でしたが、令和元年度(平成 31 年度)は、2,749,939Kwh となっており、平成 21 年度と比較して-16.4%となっています。

要因は、平成22年度より継続して学内照明の間引きや温度管理等の節電を行っているほか、学内で使用する物品の省エネルギー化が進んでいる点とともに、

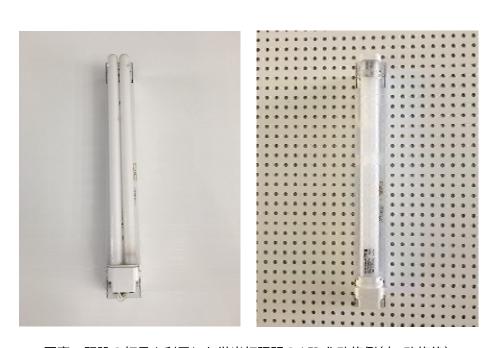
写真: 既設の灯具を利用した蛍光灯照明の LED 化改修例(右 改修後)

計画的に進められている学内(講義室,事務室,廊下等の共有スペース)・学外 (街路灯)の照明設備の LED への改修が挙げられます。照明設備の LED への改修は、可能な限り既設の灯具を使用することにより、改修経費を抑え、また、開 学時の意匠を可能な限り変更しないよう配慮しています。なお、支出額については、平成 24 年 7 月から開始された再生可能エネルギー発電促進賦課金の電気料金への上乗せや消費税の増税の影響を受けて、増加傾向となっています。また、本学では、電力の小売り自由化を受けて、平成 27 年度より電力供給に関する指名競争入札を行っており、電気料金の経費削減を図っています。

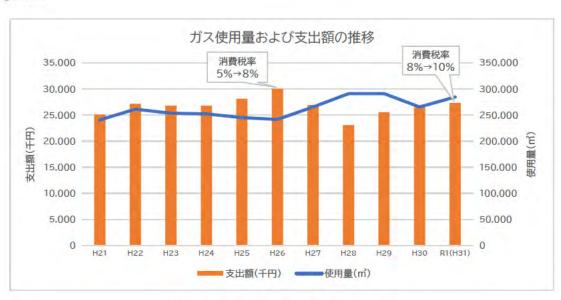
図9.ガス使用量および支出額の推移

ガスの使用量は、年度により差はありますが、平成 26 年度から増加傾向にあります。本学の熱源設備は都市ガスとなっており、外気温が低いまたは高い場合、暖める・冷やすことにエネルギーを多く消費するため、その年の気温傾向(暖冬・暑夏等)が使用量に与える影響が大きくなります。その他の要因としては、熱源設備の経年劣化によるエネルギーロスが考えられます。

支出額はおおよそ 2,500 万円から 3,000 万円の間で変動しています。

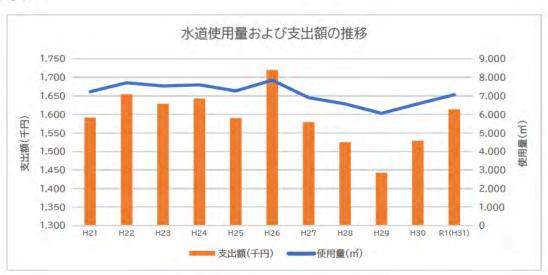
図 10. 水道使用量および支出額の推移

水道の使用量は、年度により差がありますが、おおよそ 6,000~8,000 ㎡程度で推移しています。本学では、本部棟の屋根に降った雨水を貯留槽に貯め、ろ過
